تفسیر و ارزیابی عیوب جوش  
در آزمایش پرتونگاری صنعتی  
طبق استاندارد ASME . Sec VIII

تالیف: اصغر ملکیان

**تفسیر و ارزیابی عیوب جوش در آزمایش پرتونگاری  
بر اساس استاندارد ASME. Sec. VIII**

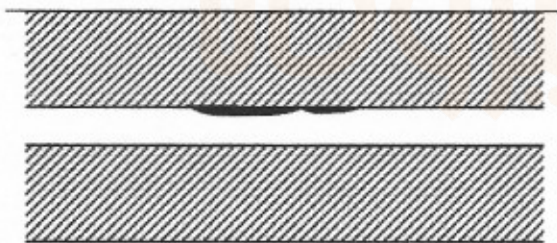
شکل ب: تصویر در کلیشه پرتونگاری پاس ریشه LOF

این عیب در بین لایه‌های جوش یا بین فلز جوش و فلز مبنا بوجود می‌آید. علت بوجود آمدن آن کم بودن جریان برق یا باز بودن درز جوش و یا سرعت بیش از حد دست جوشکار و یا تنظیم نبودن زاویه دست جوشکار و یا عدم همطرازی دو لبه قطعه کاری باشد. اختصاراً به این عیب LOF گفته می‌شود که شکل آن در کلیشه پرتونگاری در کنار پاس ریشه و یا مرز بین پاسها بوجود می‌آید و بصورت خط تیره مشاهده می‌شود.

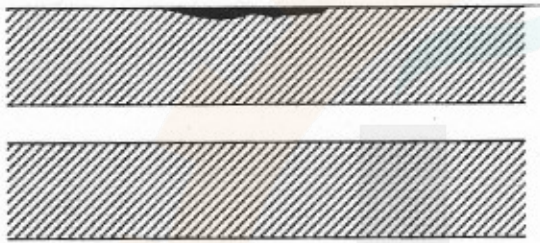
شکل و) تصویر LOF در کلیشه پرتونگاری  
Incomplete weld of groove

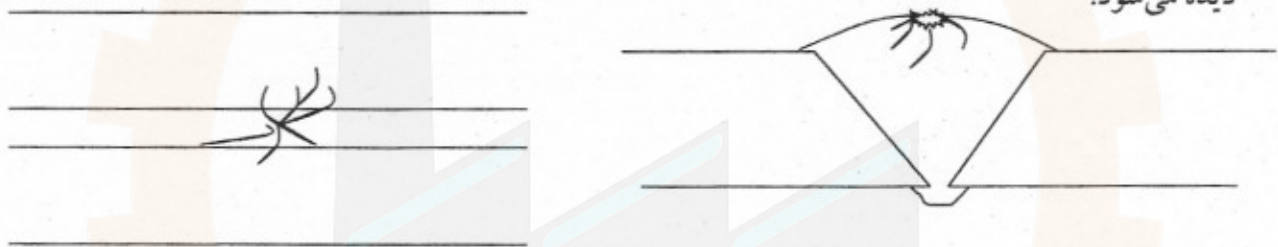
#### ۴- ترک خوشه‌ای Star Cracking:

ترک خوشه‌ای که بنام ترک ستاره‌ای نیز معروف می‌باشد. در اثر ناخالصی‌های موجود در پوشش الکتروود یا ورود ناخالصی در مذاب و یا ایجاد انبساط و انقباض سریع در یک نقطه از مقطع جوش بوجود می‌آید. تصویر این عیب در کلیشه پرتونگاری بصورت نقطه‌ای تیره با شاخه‌های فرعی که بصورت یک ستاره می‌باشد، دیده می‌شود.

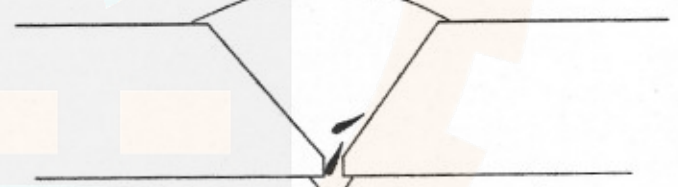
شکل ب: نماد Worm hole در جوش کلیشه پرتونگاری

شکل الف: نماد Worm hole در جوش

نوع دیگر از Po سوراخ کرمی شکل می باشد که از کناره های فوقانی پاس ریشه شروع شده و بصورت کرمی شکل در داخل مذاب دویده ولی فرصت خروج از مذاب را پیدا نکرده است.  
عامل مهم ایجاد این عیب ورود مواد هیدروکربوری از قبیل رنگ، نفت، گازوئیل، گریس، روغن و غیره به داخل مذاب می باشد که می تواند در اثر آلوده بودن لبه های قطعه کار و یا الکتروود مصرفی بوجود می آید.  
تصویر این عیب در کلیشه پرتونگاری بصورت نوزاد قورباغه با رنگ تیره که سر آن در پاس ریشه و انتهای دم آن تمایل ورود به داخل پاسهای بعدی را دارد مشخص می شود.

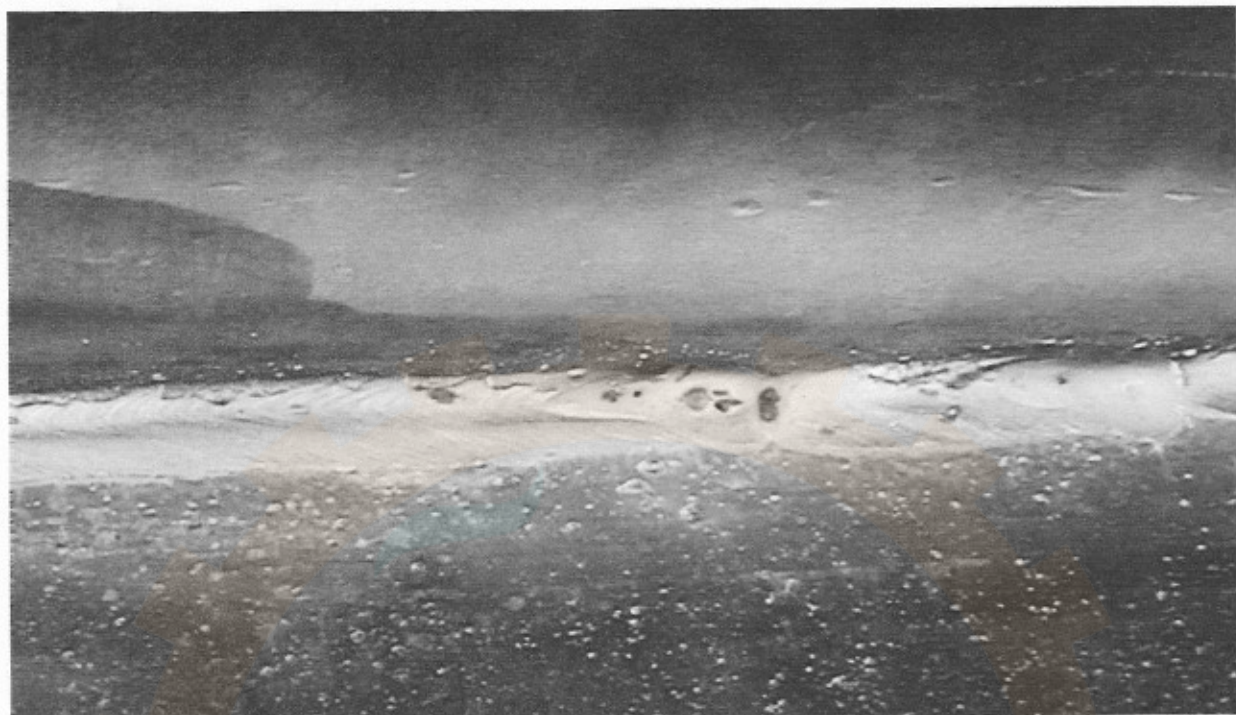
تصویر بالا از جوش اتصال جان به بال ستون سوله که با فرآیند الکتروود دستی ( SMAW ) بصورت جوش گوشه ای ، جوشکاری شده است . که همانگونه در تصویر مشاهده می نماید پس از انجام آزمایش مایعات نافذ معاینی از قبیل حباب گازی و سوختگی لبه قطعه کار و غیره مشاهده می شود که منجر به مردود شدن این جوش شده است .
